# 令和 2 年 7 月豪雨の概要

令和 2 年 8 月 2 1 日  
令和元年台風第19号等を踏まえた避難情報及び広域避難等に関する  
サブワーキンググループ  
(第 3 回)

内閣府（防災担当）

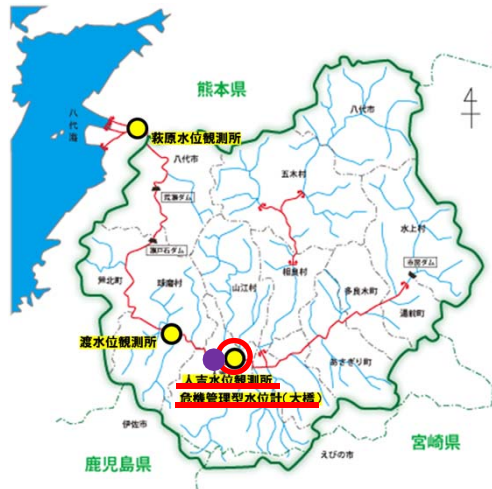
人吉水位観測所 (L62k)

球磨川

● : 決壊箇所L55.0k、R56.4k

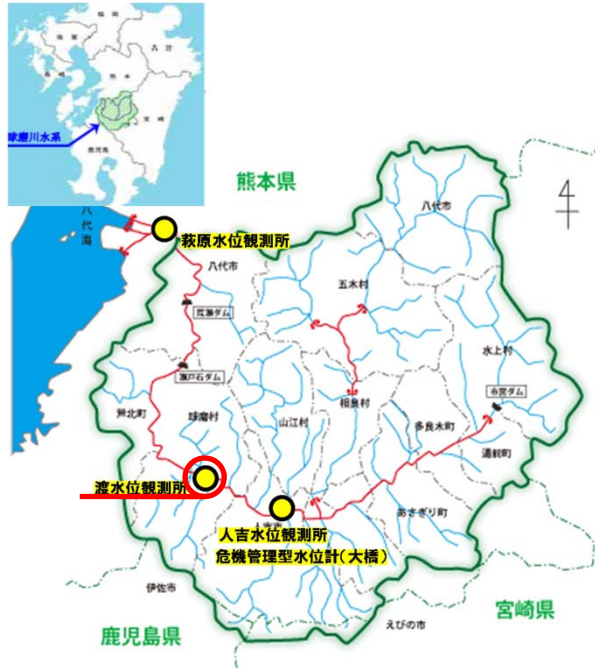
球磨川(渡水位観測所)の年最高水位比較図

# 水位の状況(球磨川:渡水位観測所)

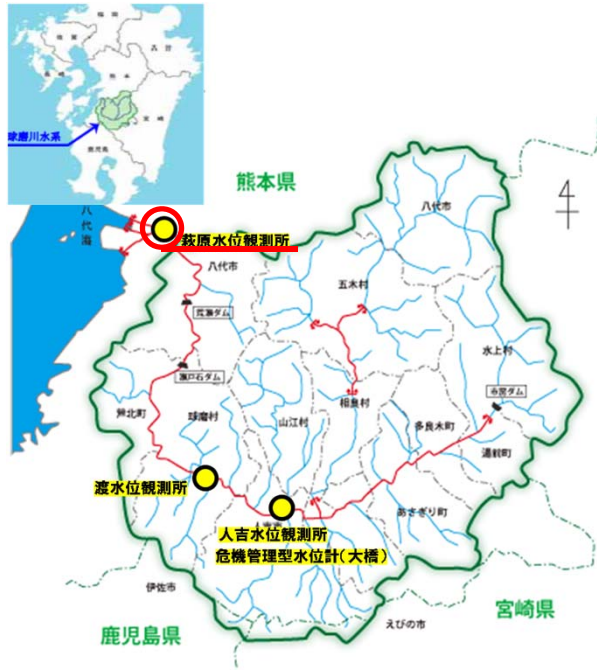
球磨川(萩原水位観測所)の年最高水位比較図

# 水位の状況(球磨川:萩原水位観測所)

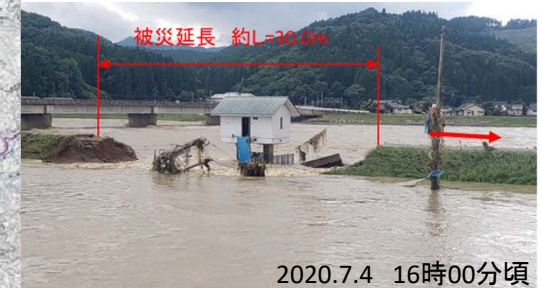
堤防決壊

○球磨川水系球磨川(国管理)において、2箇所にて堤防決壊、3箇所にて越水、8箇所にて溢水し、浸水被害が発生していることを確認。また、橋梁13橋が流出(ヘリ調査等で確認できたもの)。詳細は現在調査中。

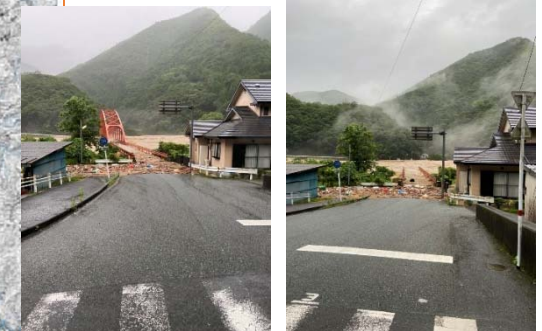
深水橋流出前

※球磨川本川に架かる道路橋10橋、鉄道橋3橋、  
その他支川に架かる道路橋4橋の計17橋の流出が確認されている。

深水橋流出後
